CONSERVATION RESTAURATION D'UNE PEINTURE DE XENOPHON HELLOIN

Xenophon Helloin, huile sur toile

Transport du Christ au Tombeau, 1862

Restauration réalisée in situ, par Alex de Guétonny - Eglise de Béruges - Avril 2018

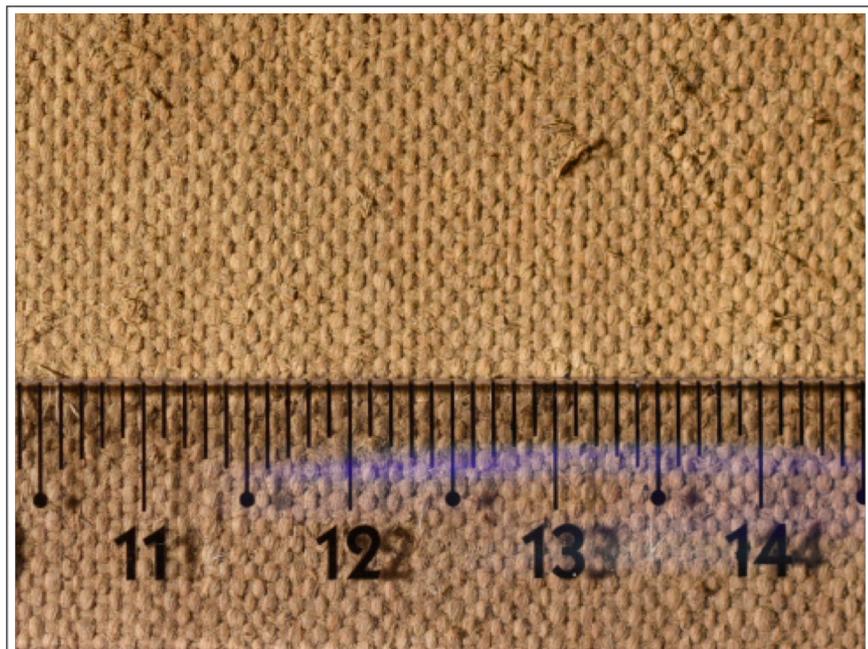
La toile constituée de fibres naturelles est tissée selon une armure toile. Sa texture de 16 x 16 fils par cm² environ en fait une toile serrée.

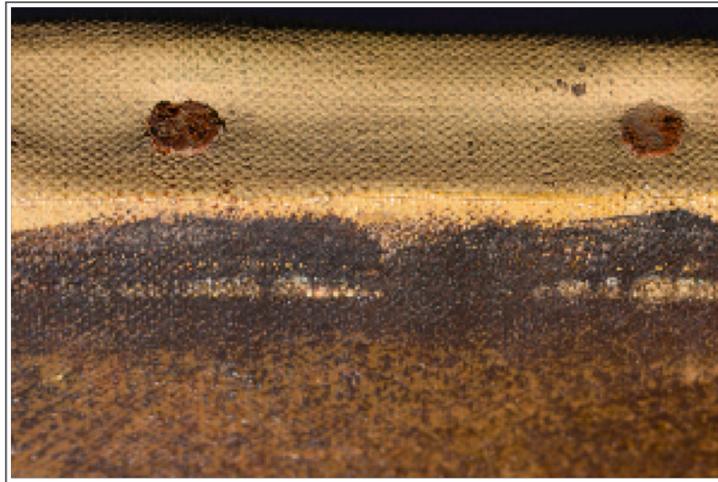
Le châssis était fixé à l'aide de clous de 100 lardés sur le cadre. Certains parties de la structure du châssis étaient fendues. Les clous ont été extraits et les parties fendues recollées.

La fixation de la toile sur le châssis est traditionnelle avec pointes de tappissier. La préparation de la toile est présente sur le chant. Ceci indique une préparation industrielle.

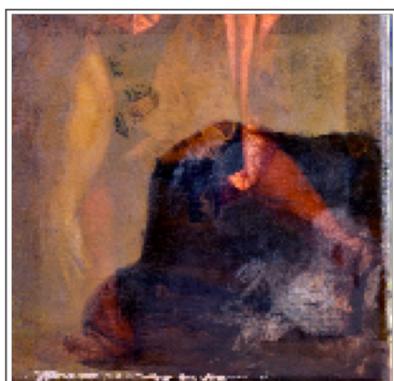
Un chançis général du vernis masque la lisibilité de l'œuvre. Il est de plus jauni par le temps. Un test d'allègement de vernis sur le coin en bas à dextre était présent avant intervention.

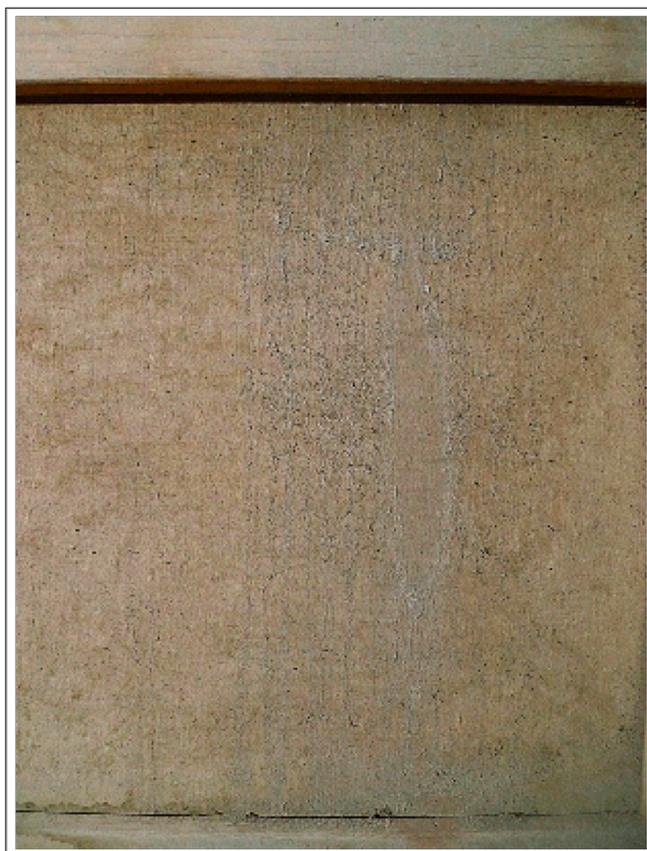
L'humidité a affecté la toile et occasionné des problèmes d'adhésion localisés de la couche picturale

*Anciennes coulures d'eau
sur le revers*

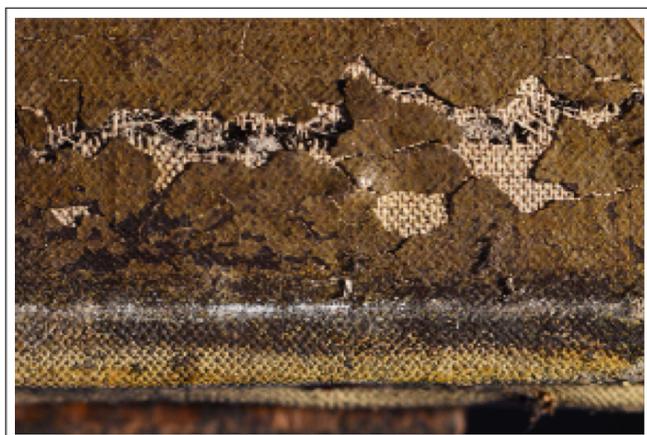
Bas de la toile, détail

L'humidité et l'accumulation de scories (scories) entre le châssis et le bas de la toile ont décomposé et déchiré les fibres naturelles sur plusieurs dizaines de centimètres.

Après démontage du bas de la toile et suppression des poussières et granulats divers, une bande de renfort a été ajoutée.

Au préalable, la toile sur la face et au revers a été imprimée de Béva 371 (adhésif). La bande de renfort (polyester) d'une quinzaine de centimètres de large a été fixée à l'aide d'un film Béva.

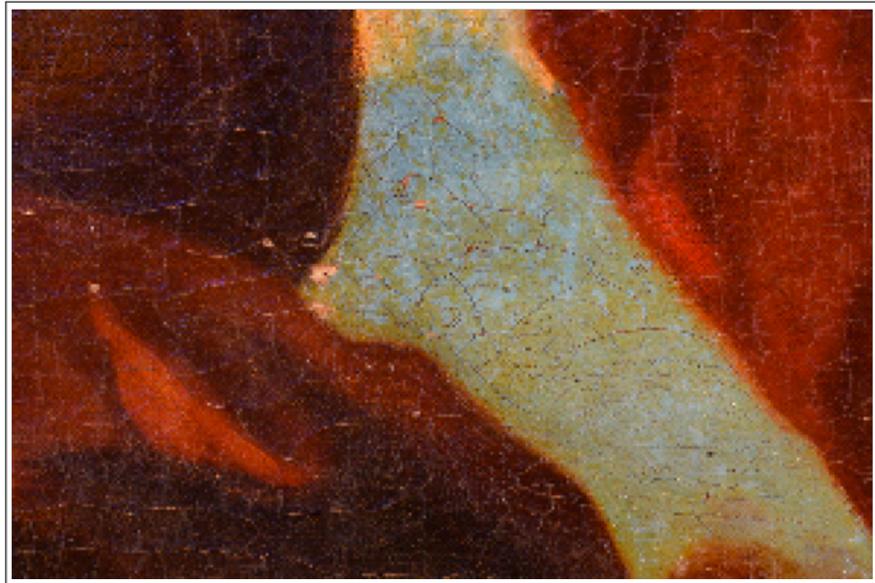
Les couches colorées sont sensibles voire très sensibles à l'éthanol qui est un faible solvant pour les peintures à l'huile. Le peintre a probablement ajouté dans sa pâte colorée du vernis.

Sur les surfaces les plus affectées par l'humidité, la couche picturale a perdu de son adhésion

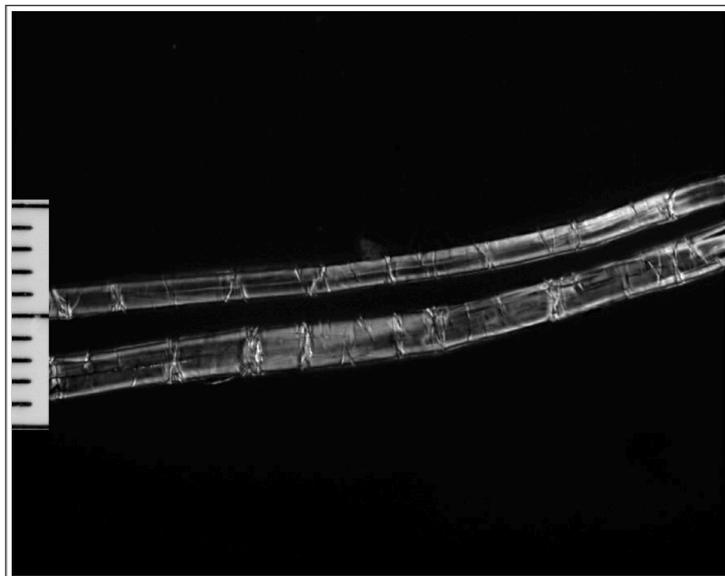
Cette microphotographie permet de conclure que la toile est en lin.

Fibre de lin caractéristique extraite d'un prélèvement de fil (échelle 100 microns)

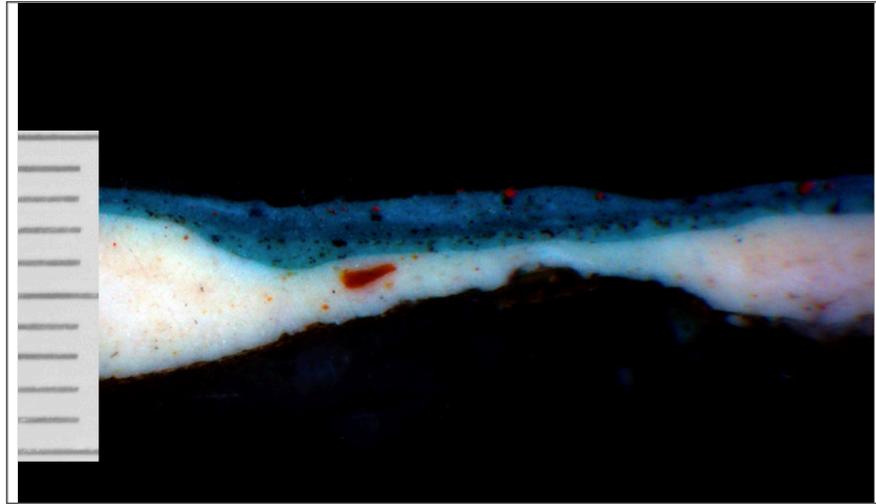
*Prélèvement
dans la partie écaillée du ciel
(échelle 100 microns)*

Le test microchimique à la fushine S est négatif ce qui indique une absence de protéine. Le test au red oil est positif. On peut en déduire que la préparation est à l'huile.

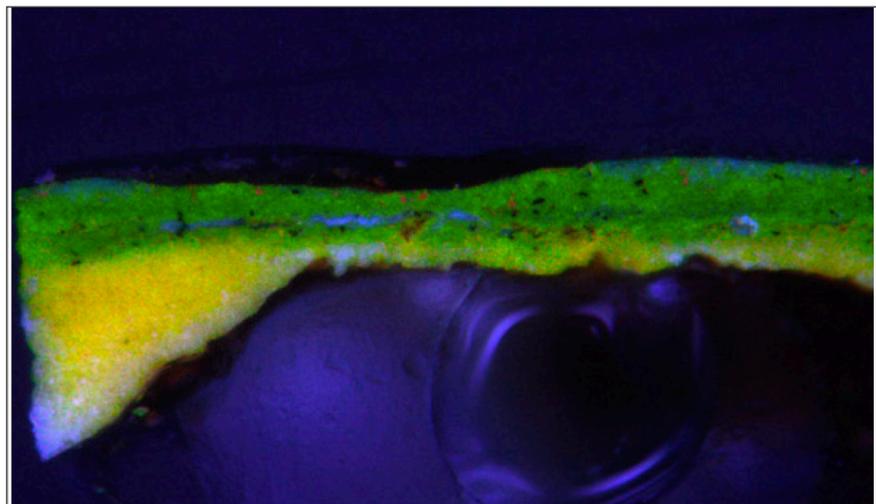
Test au iodure de potassium

Le test au iodure de potassium par sa coloration jaune, indique la présence de blanc de plomb (céruse).

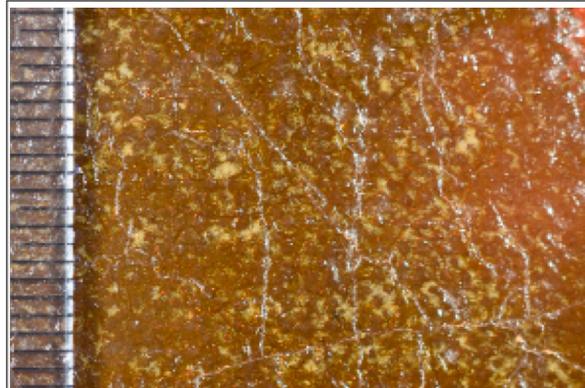
*Macro montrant des agrégats de
matière blanchâtre localisés sur
certaines parties du tableau. Ces
agrégats
n'ont pas pu être dégagés*
